Das Pauschwitz Muldenwehr

Text und Fotos von Jürgen Heinze

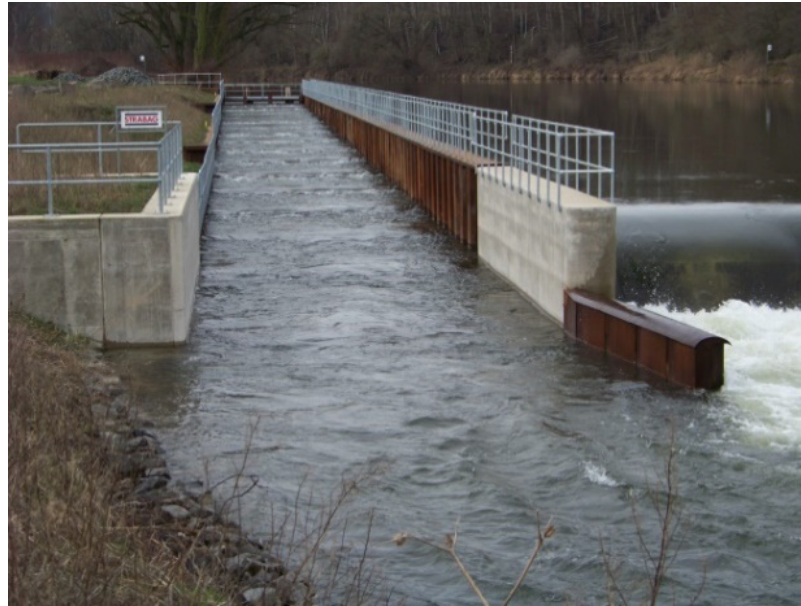
Fischaufstiegsanlage (Am Auslaufbereich)

Zur ökologischen Durchgängigkeit der Mulde war daher die Errichtung eines Fischaufstiegs am Wehr, umgangssprachlich „Fischtreppe“ benannt, erforderlich. Der heutige Wehregentümer, die Julius Schulte Trebsen GmbH & Co. KG, veranlasste im vergangenen Jahr, im Zusammenhang mit einer Schadensbehebung am Wehr, den Bau einer solchen am rechten Ufer. Zur Ausführung kam ein ca. 110 m langes und 6 m breites Raugerinne mit Beckenstruktur. Auf der Gerinnesohle sind im Abstand von ca. 6,5 m Querriegel aus Natursteinen mit je zwei Durchlassöffnungen eingebaut. Die für die Fische unüberwindbare Wasserspiegeldifferenz von 1,8 m am Wehr wird damit auf 0,12 m an den einzelnen Becken reduziert. Dadurch verringern sich Fließgeschwindigkeit und Turbulenz des Wassers, was allen Fischen am Wehr das Stromaufwärtsschwimmen ermöglicht.

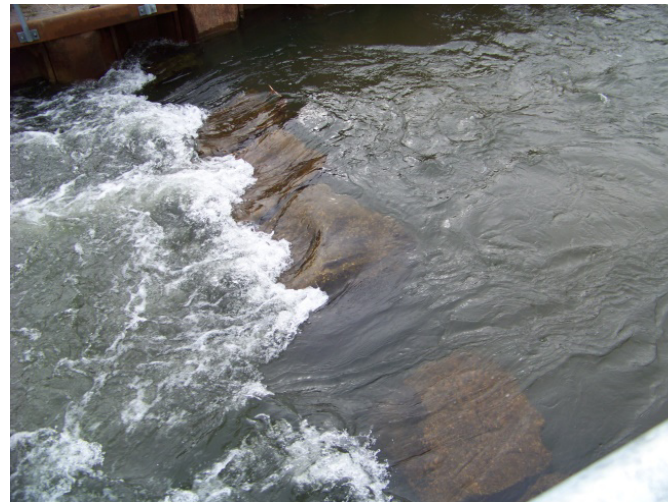
Querriegel aus Naturstein und Durchflussöffnung in der Fischaufstiegsanlage.

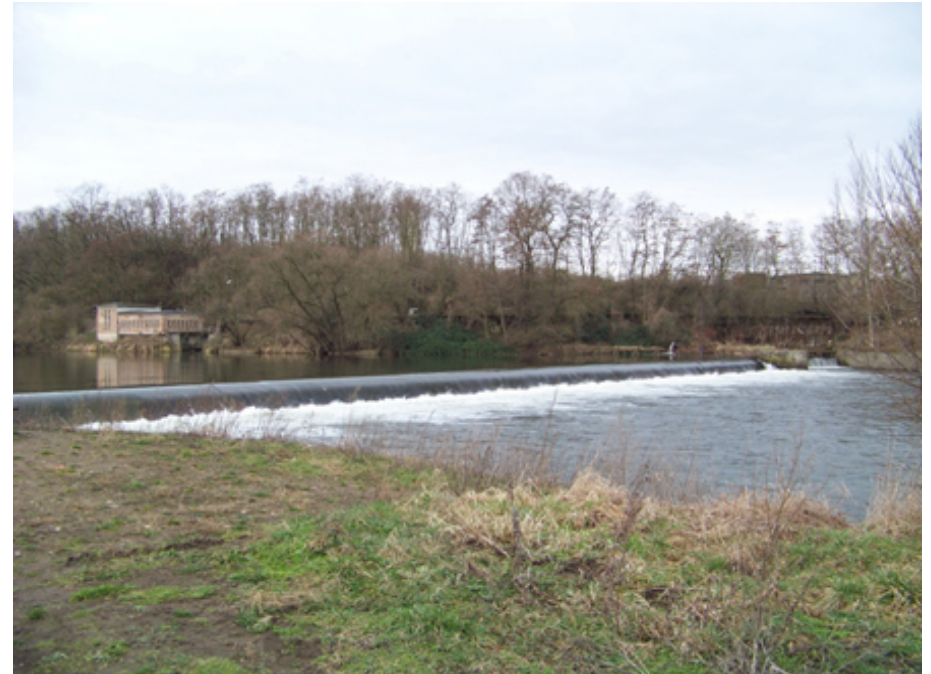
Muldenwehr und Gebäude für Brauchwasserentnahme. Rechts das alte Schützenbauwerk am ehemaligen Triebgrabenlauf.

Das aus Beton und Klinkermauerwerk erstellte 100 m lange Wehr staute die Mulde bei Normalwasserführung ca. 1,8 m hoch an. Ursprünglich besaß es noch einen 0,35 m hohen beweglichen Staubrettaufsatz, welcher sich bei Hochwasser selbsttätig umlegte. Durch den beweglichen Aufsatz konnte die Nutzfallhöhe und somit die Energieerzeugung der Turbinen bei Niedrigwasser verbessert werden.

In den 1950er Jahren wurde für die Brauchwasserentnahme zur Papierherstellung dann ein neues Entnahmebauwerk errichtet. Es ist das in Fließrichtung der Mulde am linken Ufer zu sehende Gebäude, vor dem ehemaligen Triebgrabenlauf.
